(仮称) 長生村学校給食センター建設に伴う住民説明会
～安心安全な学校給食の実現に向けて～

令和5年3月策定
**(仮称)長生村学校給食センター
建設事業基本計画**

給食センターの概要について

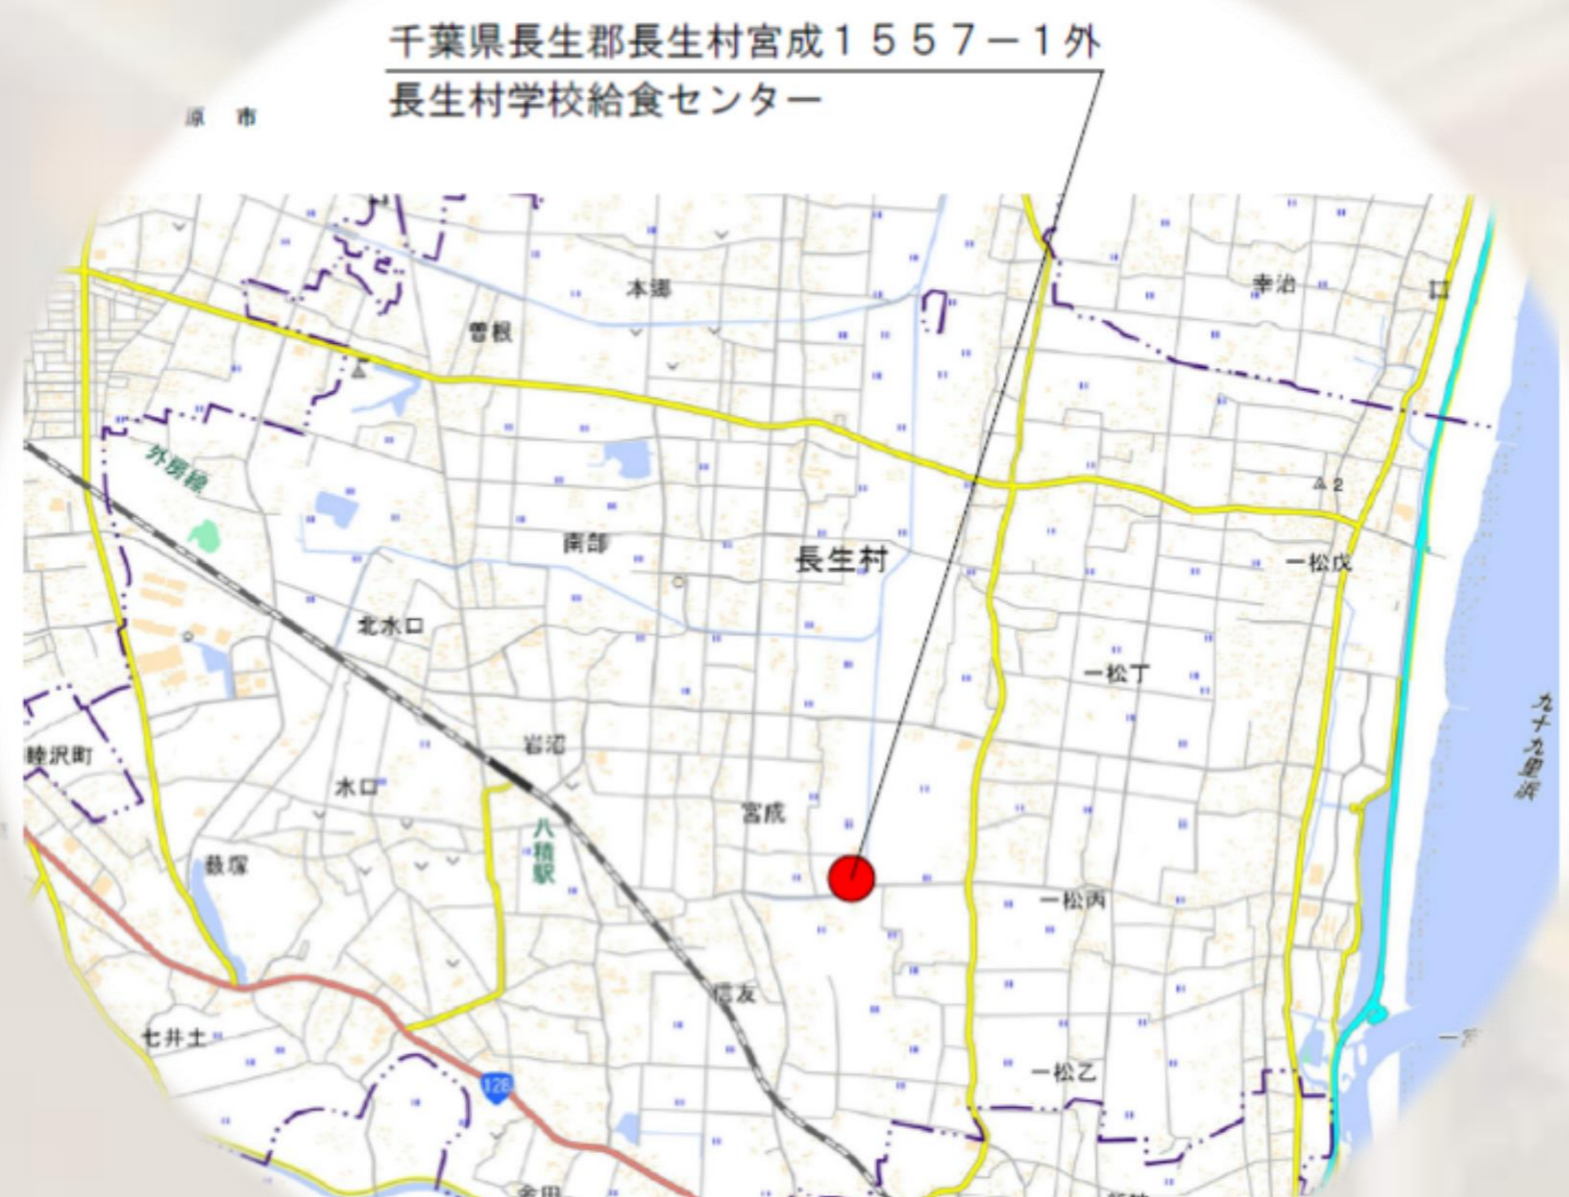
○計画敷地概要

計画場所 : 長生村宮成1557-1ほか

敷地面積 : 4,402.76㎡

隣接道路 : 《南側》村道1-12号線

: 《東側》村道3081号線

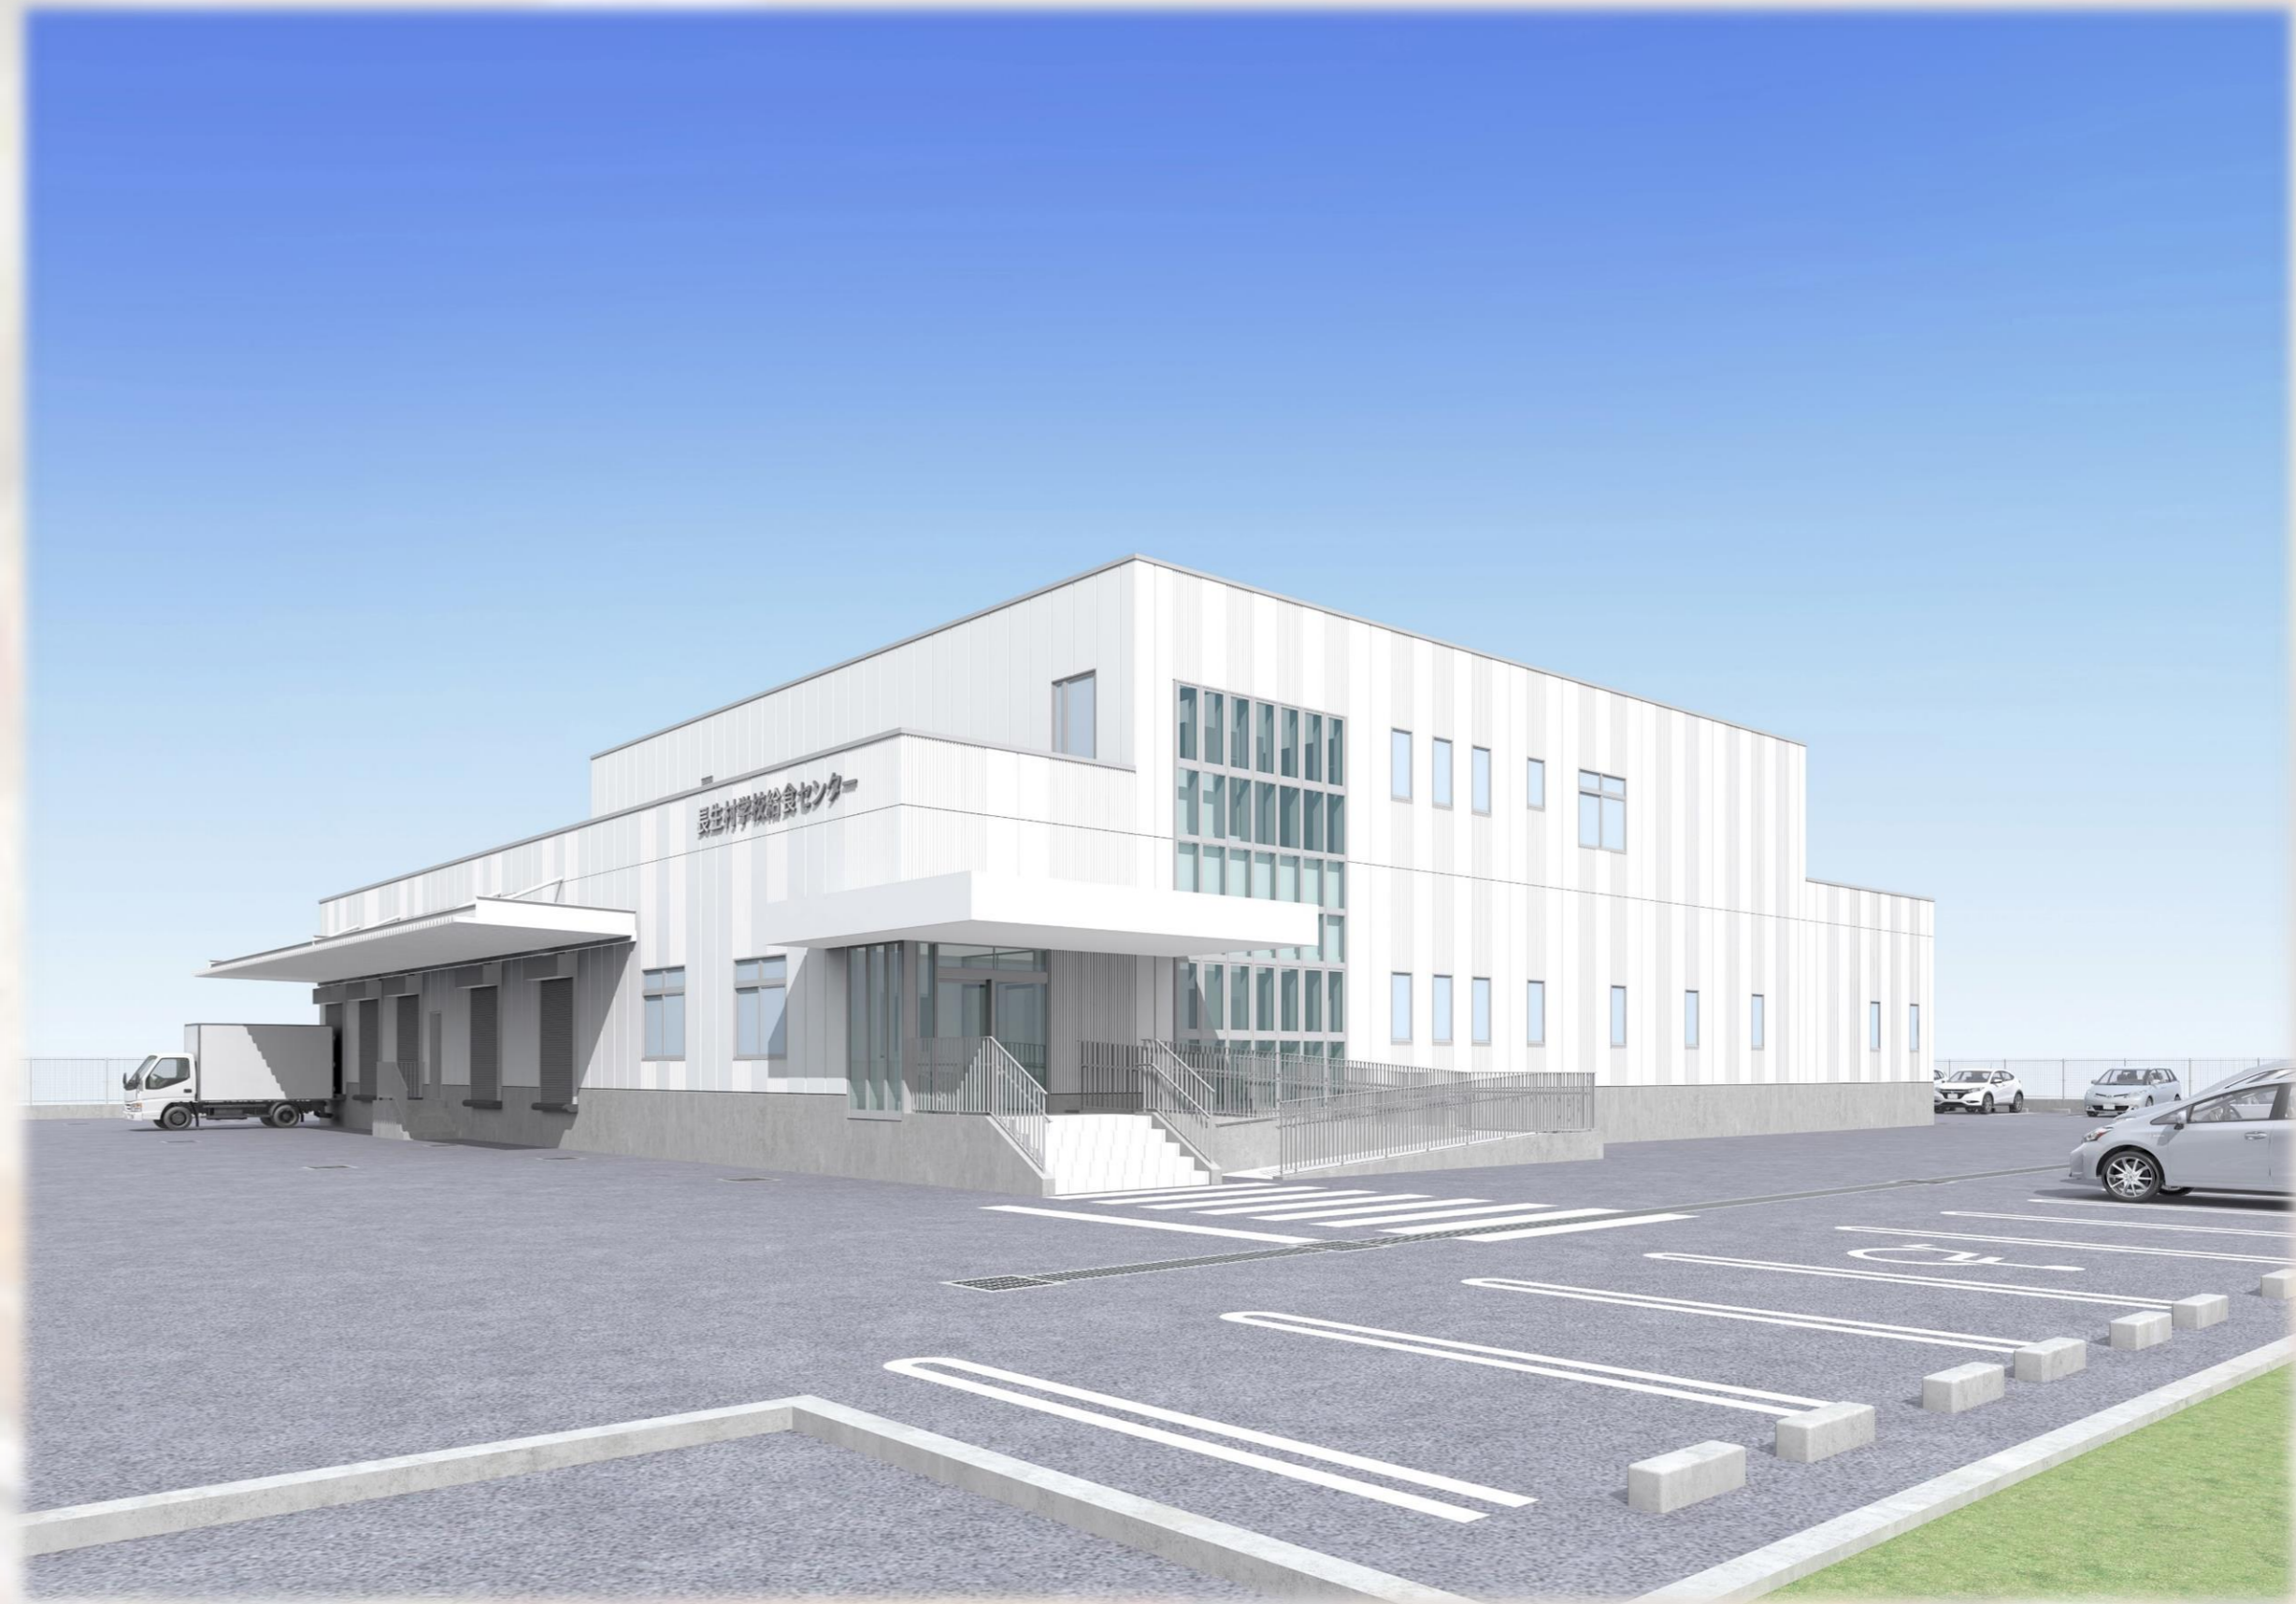
(仮称) 長生村学校給食センターイメージ

○施設概要

構造	：鉄骨造 一部 2 階建て
面積	： 1 階床面積 1,199.16m ²
	2 階床面積 273.48m ²
	延床面積 1,472.64m ²
	建築面積 1,210.42m ²

基礎	：独立基礎
外壁	：ALCパネル
屋根	：陸屋根
付帯設備	：受水槽ポンプ室・駐輪場 排水除外施設機械室

供給給食数：1,000食/日

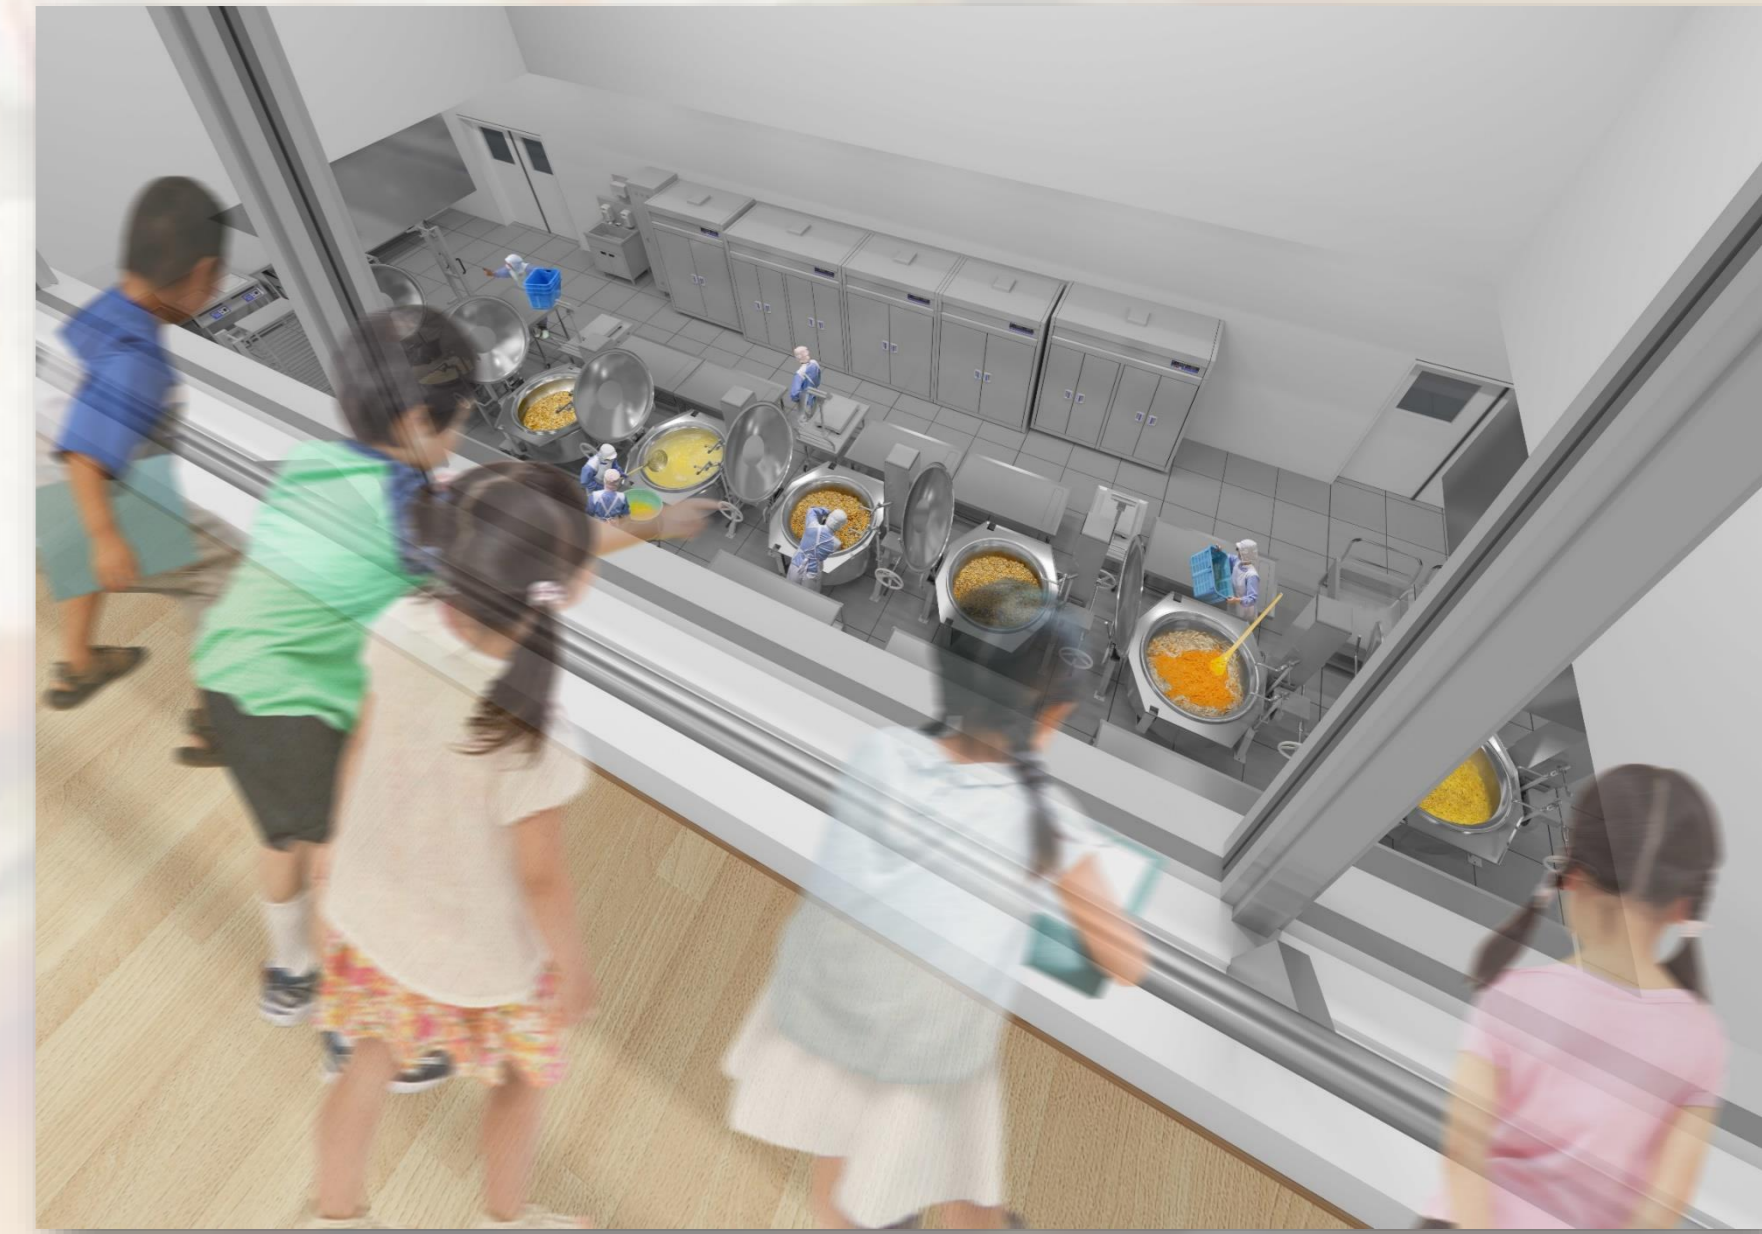
会議室から見学するイメージ

災害時は2階会議室を**一時避難場所**として活用し、**炊出し機能**も完備

駐車場には災害時でも使用できる**マンホールトイレ**を設置

2階会議室から**調理過程の見学**が可能
